ANALISA KEGAGALAN SISTEM PROTEKSI PADA GARDU T 149 PT PLN (PERSERO) UP3 MENTENG

Nurhabibah Naibaho, Doni Abdul Mukti

Abstrak - Sistem proteksi pada Gardu T 149 terjadi kegagalan kerja dimana saat ada gangguan hubung singkat disisi konsumen, mengakibatkan PMT (Pemutus Tenaga) kubikel CBO Gardu T 149 trip bersamaan dengan trip PMT Penyulang Koasi. Pada proses pengujian kesalahan desain, didapatkan hasil perhitungan CT memiliki kejenuhan arus listrik 48.000 Ampere sehingga tidak jenuh saat dialiri arus gangguan hubung singkat sebesar 9100 Ampere. Pada pengujian koordinasi relay menggunakan *software FSC Curve* didapatkan hasil bahwa pengaturan *timing trip* kurva *Definite Time* untuk *Moment Over Current* untuk gardu T149 dan GI Dukuh Atas memiliki kesamaan sebesar 0.2 sekon. Pengujian kesalahan konstruksi didapatkan hasil bahwa komponen - komponen sistem proteksi tersambung dengan tepat pada terminalnya. Pengujian kesalahan peralatan didapatkan hasil bahwa rasio *current transformator* memiliki akurasi diatas 97 persen, rasio *voltage transformator* diatas 99 persen sedangkan fungsi relay dan PMT dapat bekerja dengan baik.

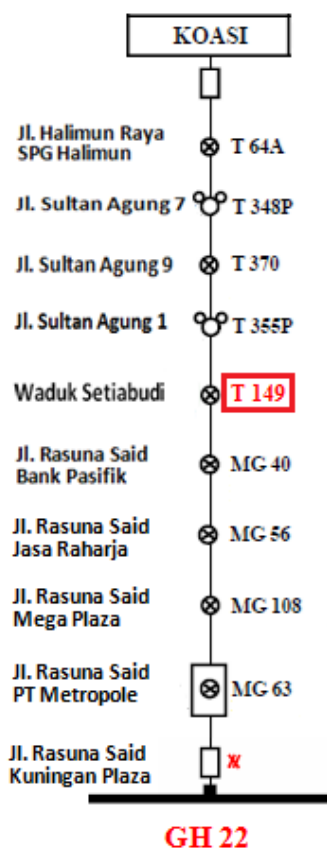
Gambar 1 Penyulang Koasi

Proteksi yang terdapat pada Gardu T 149 berfungsi mengamankan gangguan yang berasal dari instalasi pelanggan. Akan tetapi pada tanggal 6 Nopember 2019 pukul 22.56 WIB, gangguan yang timbul dari instalasi pelanggan tidak mengaktifkan proteksi pada Gardu T149 dengan baik sehingga membuat PMT (Pemutus tenaga).

Penyulang Koasi menjadi trip. Pada kenyataannya relay pada Gardu T 149 aktif dengan mengirimkan perintah trip pada PMT dan membuat PMT berubah pada posisi dari close menjadi open (trip). Akan tetapi relay di Gardu Induk juga memerintahkan trip pada PMT GI pada waktu yang bersamaan.

Hal ini mengakibatkan pemadaman pada seluruh Penyulang Koasi yang seharusnya tidak terjadi. Dari sisi teknis, pemadaman yang meluas menurunkan kehandalan jaringan distribusi PT. PLN (Persero). Sedangkan dari sisi ekonomis, hal ini merugikan PT. PLN (Persero) karena tidak dapat menjual energi listrik pada daerah yang tidak mengalami gangguan. Selain itu, pemadaman yang meluas juga memberikan citra yang buruk di mata masyarakat.

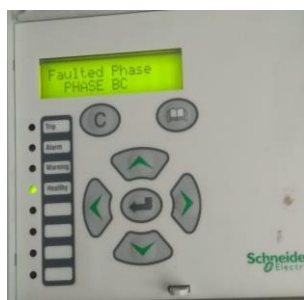
Gambar 3. Tampilan relay Micom

Pada Gambar 4 terlihat bahwa terjadi hubung singkat *Moment Over Current* sistem antara fasa 2 dengan magnitudo arus sebesar 9048,392 A dan fasa 3 dengan magnitudo arus sebesar 8645,017 A. Arus gangguan ini yang menyebabkan trip pada CBO Gardu T 149 dan Penyulang Koasi secara bersamaan.

Nilai arus gangguan tersebut tidak berbeda jauh dengan hasil perhitungan manual yaitu 9100 A. Berdasarkan laporan Unit Pelaksana Pengatur Distrbusi (UP2D) Jakarta Raya, saat sebelum gangguan terjadi, beban penyulang Koasi adalah sebesar 15 A (arus beban) sedangkan *Recovey Time* untuk menyalakan seluruh gardu yang padam pada penyulang Koasi adalah 28 menit (0,47 jam).

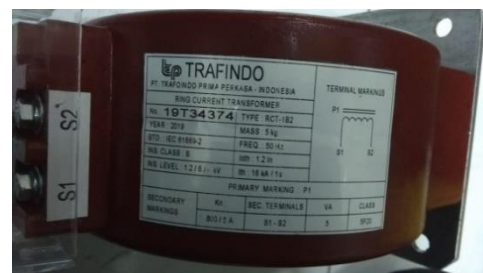
Gambar 5. Nameplate CT

Dengan kelas proteksi 5P20 dan burden CT terpasang 0,5 VA, CT terpasang pada Gardu T 149 akan jenuh pada arus 60 kali arus pengenalnya, atau sama dengan $60 \times 5 \text{ A} = 300 \text{ Ampere}$ pada sisi sekunder. Pada sisi primer, CT terpasang pada Gardu T 149 akan jenuh pada arus $60 \times 800 \text{ A} = 48.000 \text{ Ampere}$. Pada tampilan relay, mengalir arus gangguan hubung singkat pada gardu T 149 sebesar 9100 Ampere. Dengan hasil perhitungan titik jenuh, CT yang terpasang pada Gardu T 149 tidak mengalami kejenuhan pada saat terjadi gangguan dua fasa. Hal ini menunjukkan tidak terjadi kesalahan desain, sehingga CT yang terpasang dapat mengatasi arus gangguan hubung singkat.

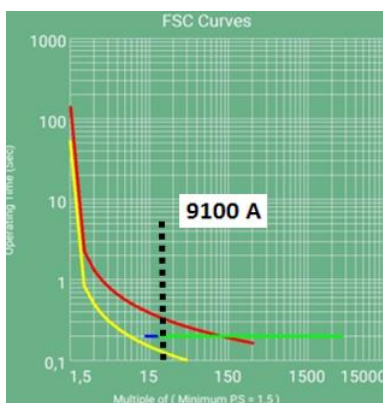
Gambar 6. Tampilan Kurva SIT dan DT Saat *Over Current*

Pada kurva Standart Invers dan Definite Time saat Over Current terlihat saat arus gangguan sebesar 9100 A terjadi, maka 2 kurva berhimpitan yaitu Definite Time pada Gardu T 149 dan Definite Time pada Penyulang Koasi. Berhimpitnya kedua kurva tersebut dapat menyebabkan trip bersamaan pada relay Gardu T149 dan Penyulang Koasi saat terjadi arus gangguan MOC sebesar 9100 A dalam rentang waktu yang relatif sama yaitu 0.2 s.

2. Kegagalan sistem proteksi yang terjadi di Gardu T 149 disebabkan karena kesalahan koordinasi relay Gardu Distribusi dan relay PMT Penyulang Koasi. Relay Proteksi pada kubikel CBO Gardu T 149 memiliki pengaturan timing trip Moment Over Current yang sama dengan Relay PMT Penyulang Koasi Gardu Induk Dukuh Atas yaitu 0.2 sekon yang menyebabkan kedua relay trip secara bersamaan saat dialiri arus gangguan 9100 A.

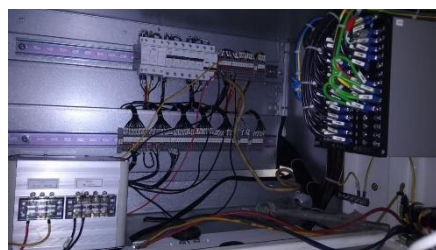
Gambar 8 Konstruksi Komponen Proteksi

Seperti tergambar pada Gambar 8 komponen sistem proteksi pada Gardu T 149 sudah tersambung dengan tepat pada terminal-terminalnya sesuai dengan fungsi masing-masing komponen. Dapat diambil kesimpulan bahwa kegagalan kerja sistem proteksi Gardu T 149 bukan disebabkan karena kesalahan konstruksi.

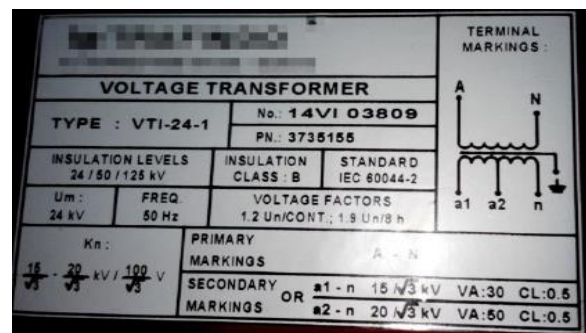
Gambar 9. Nameplate VT

Hasil pengujian rasio VT menunjukkan bahwa VT yang dipasang pada Gardu T 149 memiliki akurasi di atas 99 persen, sehingga VT dapat memberikan tegangan yang cukup untuk menyuplai relay dan *tripping coil*.
