ANALISIS GANGGUAN SISTEM KOORDINASI PROTEKSI NON-CASCADE PENYULANG 20KV DI GARDU INDUK CENGKARENG

Nurhabibah Naibaho¹, Fakhri Mubarak Pratama²

Abstrak - Salah satu fungsi utama sistem proteksi, yaitu mengisolasi area gangguan yang terdampak dengan secepat mungkin, agar area lain yang tidak terdampak tetap bisa beroperasi menyalurkan energi listrik secara normal. Koordinasi Proteksi Pola *Non-cascade* OCR (*Over Current Relay*) di *incoming* dan penyulang 20 kV harus memenuhi unsur selektif dan cepat dalam mengisolasi gangguan agar trafo tidak terlalu lama merasakan gangguan. Pada tanggal 08 Februari 2023 pukul 12:50 WIB terdapat gangguan pada *incoming* 20kV trafo 3 di GI Cengkareng. Gangguan tersebut terjadi pada penyulang Kosmetik, PMT penyulang Kosmetik *trip* dengan arus gangguan 11kA indikasi relay *Moment OC clear* dengan waktu 170ms, namun PMT (Pemutus Tenaga) *incoming* 20kV trafo 3 juga *trip* dengan waktu 169ms dan indikasi relay OC dan *Busbar Protection Operate*. Beban yang dipikul *incoming* trafo 3 sebelum gangguan sebesar 26,05 MW. Hasil dari investigasi menunjukkan bahwa *Logic Busbar Protection* pada rele penyulang belum aktif, maka diperlukan tindak lanjut perba

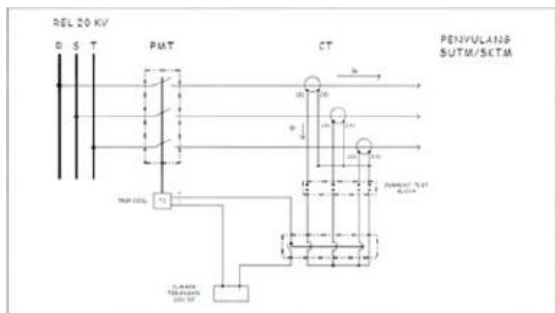
Gambar 3.1 Rangkaian Pengawatan Over Current Relay (OCR)

Over Current Relay atau disebut dengan rele arus lebih bekerja saat adanya hubung singkat pada salah satu fasa-fasa yang berdampak pada kenaikan arus dalam jangka waktu tertentu atau terjadinya *overload* pada beban yang dapat mengakibatkan kerusakan pada peralatan sistem tenaga yang diproteksinya dan memerintah PMT untuk *trip* saat gangguan terjadi. *Over Current Relay* merupakan proteksi yang digunakan untuk mengamankan penghantar dari gangguan fasa-fasa.

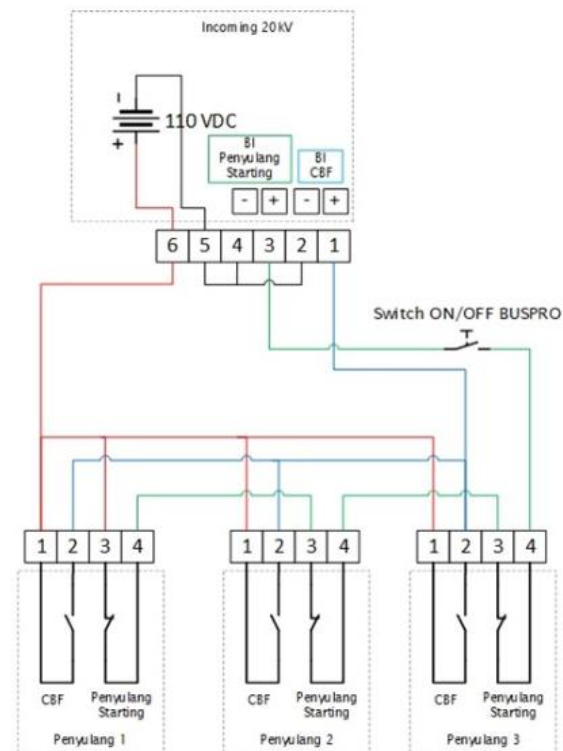
Desain *wiring* pola koordinasi *non-cascade* menggunakan dua kontak *output* dari OCR penyulang yang akan mengirim informasi ke *input* OCR *Incoming*.

Pertama adalah kontak *Normally Closed* (NC) dari fungsi *Istart* masing-masing penyulang diseri dan masuk ke input OCR *Incoming* sebagai sinyal blok untuk OCR *Incoming*. Ketika terdapat gangguan di penyulang, maka fungsi *Istart* OCR penyulang ter-*trigger* dan membuka kontak dari *close* menjadi *open* sehingga tegangan di *input* OCR *Incoming* hilang dan OCR *Incoming* menerima sinyal blok.

Kedua adalah kontak *Normally Open* (NO) dari fungsi CBF OCR masing-masing penyulang di paralel dan masuk ke *input* OCR *Incoming*. Ketika terjadi gagal *trip* PMT penyulang, maka fungsi CBF OCR penyulang akan ter-*trigger* dan mengubah kontak dari *open* ke *closed* sehingga *input* OCR *Incoming* akan mendapatkan tegangan. Saat OCR *Incoming* mendapat sinyal CBF, maka akan langsung memerintah PMT *Incoming* untuk *trip*.

Gambar 3.2 Rangkaian Koordinasi Proteksi Pola *Non-cascade*

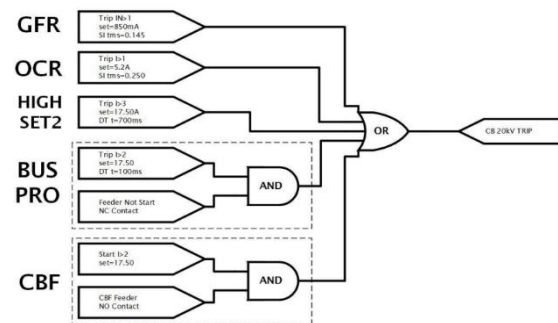
Pada saat terjadi gangguan di busbar 20 kV, maka logika *trip* BUSPRO akan aktif, logika *tripping* ini adalah fungsi *trip high set 2* ($I > 2$) di AND dengan sinyal *feeder not start* (kontak NC) penyulang. Jadi Ketika terjadi gangguan di busbar 20 kV, maka fungsi $I > 2$ akan aktif dan bernilai 1, sinyal *feeder not start* juga akan bernilai 1, karena tidak ada perintah blok dari OCR penyulang, sehingga PMT *Incoming* dapat *trip* dengan cepat.

Pada logika *trip* CBF, digunakan *setting high set 2 start* (*start* $I > 2$) yang di AND dengan sinyal CBF penyulang. Jadi Ketika OCR *Incoming* merasakan gangguan diatas nilai *setting high set 2* dan penyulang mengirim sinyal CBF, maka OCR *Incoming* akan langsung meng*trip*kan PMT *Incoming*.

Logika *trip* high set 2 merupakan logika *trip* cadangan yang berfungsi Ketika logika

trip BUSPRO tidak aktif, yaitu saat terjadi kerusakan *wiring* dan pola *non-cascade* tidak aktif (*switch* posisi off). Saat pola *non-cascade* tidak aktif, maka saat terjadi gangguan di busbar 20 kV, OCR *Incoming* akan memberikan perintah *trip* dengan waktu operasi 700ms.

Gambar 3.3 Logika Trip Koordinasi Proteksi Pola Non-Cascade

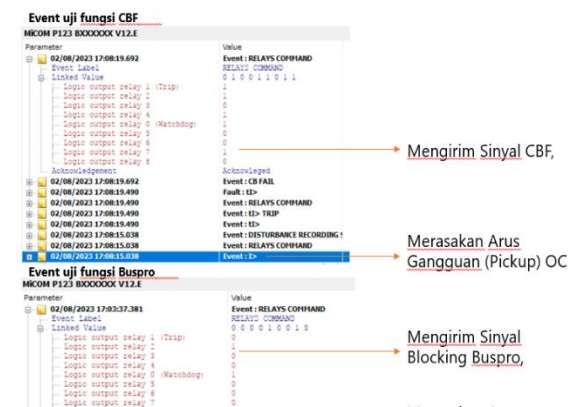
Gambar 4.3 Hasil Uji Fungsi CBF dan BUSPRO

Hasil uji fungsi CBF dan BUSPRO rele Penyulang Kosmetik pada Gambar 4.3 merupakan hasil pengujian sesudah dilakukannya *ReSetting* pada rele penyulang, dengan pengujian menggunakan arus lebih seperti pada pengujian fungsi waktu rele. Saat uji fungsi CBF rele penyulang merasakan arus gangguan (*Pickup*) dan *Logic Output Relay* 7 berhasil mengirim sinyal CBF dengan tegangan 110 VDC ke arah rele *Incoming* Ketika terjadi kegagalan *trip* pada PMT Penyulang Kosmetik. Dan saat uji fungsi BUSPRO rele penyulang merasakan arus gangguan (*Pickup*) dan *Logic Output Relay* 2 berhasil mengirim *blocking* sinyal tegangan 110 VDC BUSPRO ke arah rele *Incoming*. Dari hasil ini Penyulang Kosmetik baik dan laik operasi.
