ANALISIS SUHU MOTOR LISTRIK 3 PHASA DENGAN SENSOR FT-H50 PADA EXHAUST DUMPER DI PT SUZUKI INDOMOBIL MOTOR PLANT TAMBUN II

Nurhabibah Naibaho¹, Bayu Megantoro Aryanto²

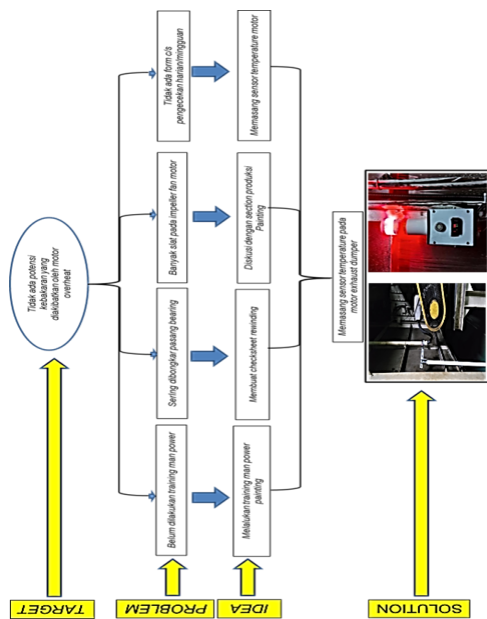
Gambar 3.2 Proses Rencana Pemasangan Sensor Suhu

Berikut gambar proses penambahan alat dan solusi dalam permasalahan overheating pada motor listrik:

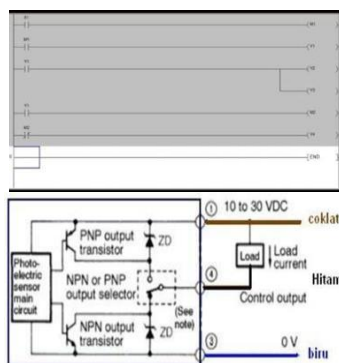
Gambar 3.3 Diagram Rangkaian Switching

Rangkaian *switching* merupakan suatu alat bantu untuk menghubungkan dan memutus. Dilihat dari rangkaian switching di bawah, sensor suhu menggunakan kontak *Normally Open* (NO) sebagai *indicator* jika sensor mendeteksi panas yang berlebih akan menyala dan coil M1 akan aktif sehingga output PLC memberikan sinyal buzzer dan emergency menyala serta Coil M2 aktif dan memutuskan control dari inverter pada motor listrik.

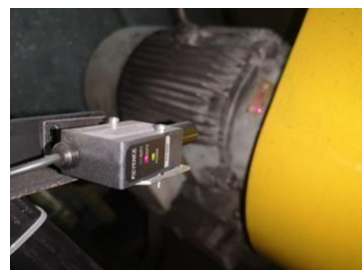
Gambar 4.2 Bagian Transmitter Sensor Suhu

Sensor Suhu ini akan mendeteksi suhu pada bagian body motor dan bearing motor, sehingga bisa mendeteksi abnormal pada motor melalui sensor ini yang di berikan alarm buzzer ketika suhu melebihi settingan referensi pada keypad, karena panas yang terindikasi pada motor dapat menyebabkan kumparan pada motor listrik terbakar. Rangkaian pada sensor ini terhubung dengan rangkaian pada motor listrik 3 phasa, jika suhu melebihi batas settingan yang di tentukan, otomatis akan memutus rangkaian pada motor listrik 3 phase.

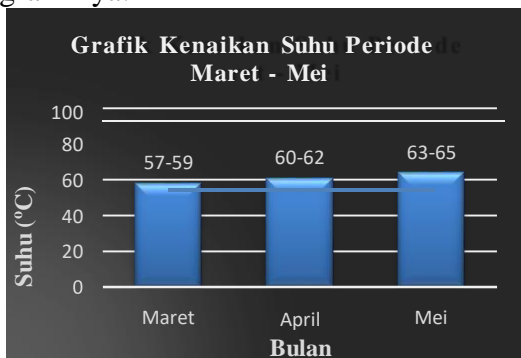
Gambar 4.5. Grafik Kenaikan Suhu

Jika dilihat dari data pada setiap bulan suhu dari motor mengalami kenaikan daya serap yang digunakan dimana pada kenaikan suhu ini harus segera dilakukan pengecekan di motor listrik tersebut, berikut adalah bentuk grafiknya:

Dari grafik di atas jika di perhatikan setiap bulannya suhu mengalami kenaikan yang cukup tinggi oleh karena itu harus segera diketahui sebab akibat suhu tersebut terus meningkat.

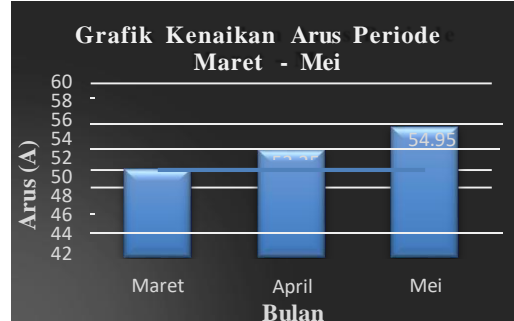
Gambar 4.6. Grafik Kenaikan Arus

Berdasarkan grafik kenaikan Arus di atas 3 bulan terakhir, terdapat kenaikan yang cukup lumayan sehingga harus segera dilakukan pengecekan pada motor listrik.
