PENINGKATAN MUTU PRODUK CLOG

**BERBAHAN POLIVINIL KLORIDA (PVC)
DENGAN METODE TAGUCHI**

Penulis
Ajat Zatmika. ST.,MT

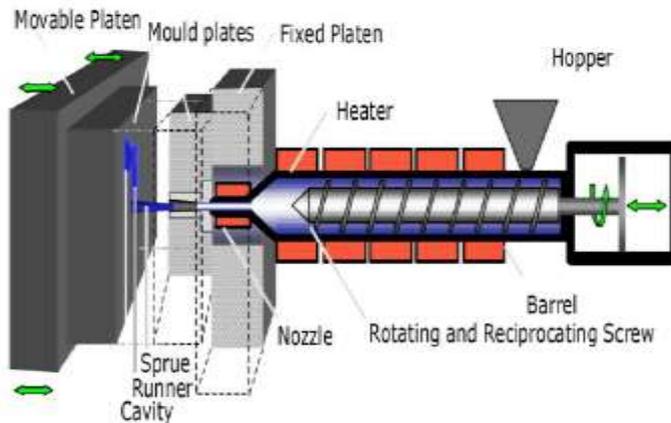
Gambar 3.1 Proses Penelitian 1

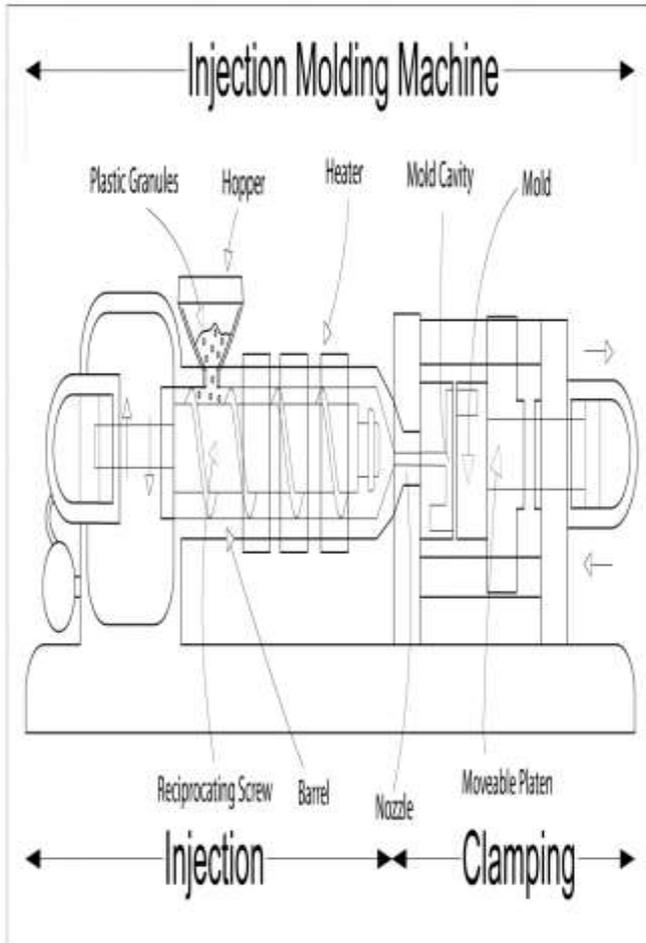
Gambar 3.2 Proses Plastik moulding

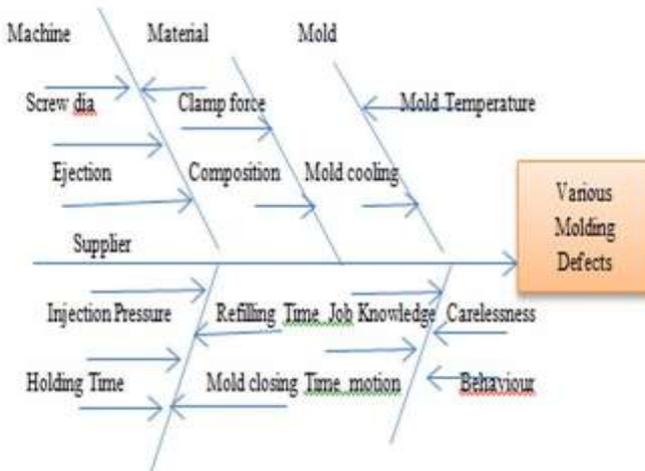
Gambar 3.3 Proses produksi terjadinya defect

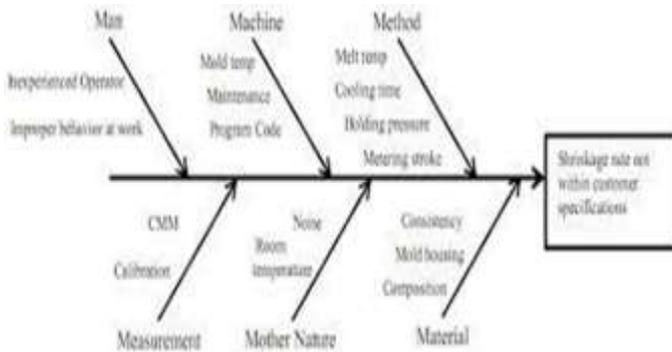
Gambar 3.4 Proses produksi terjadinya blackdot

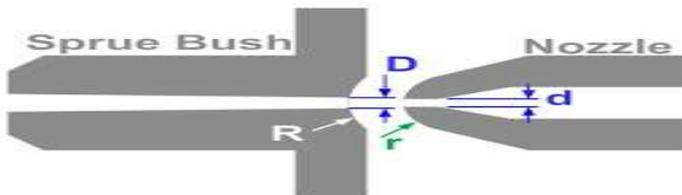
Digunakan bilamana karakteristik mutu yang dikehendaki semakin besar nilainya semakin baik. Pada Metode ini saya mendapatkan karakteristik dari hasil pengujian, yaitu dengan memperbesar diameter nozzle dari 4 ml menjadi 4,5 ml pada clog yang menghasilkan penyaluran bahan material ke dalam dies dengan baik tanpa adanya penyusutan. Seperti pada gambar di bawah ini.

Gambar 4.4.2 Perubahan diameter nozzle

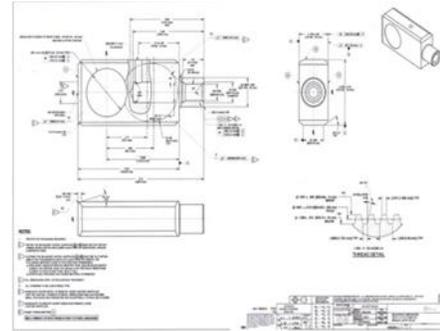
Gambar 2 Spesifikasi Komponen Gate Valve

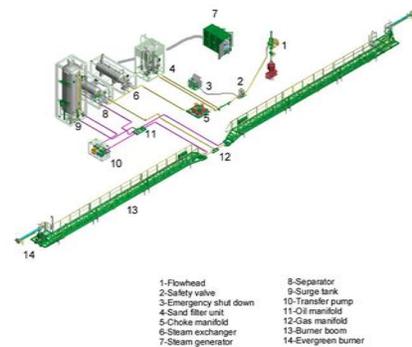
Gambar 3 Instalasi Flowhead

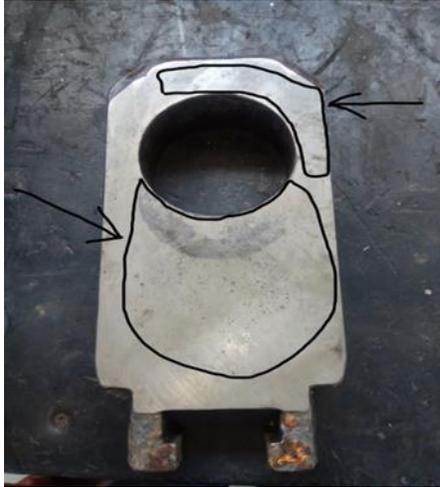
Gambar 4 Gambar Gate (Gerbang)

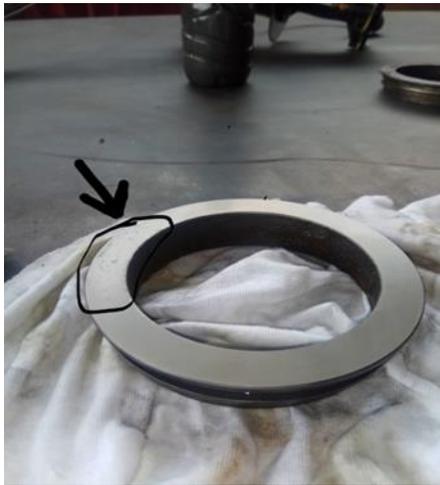
Adanya permasalahan yang terjadi pada komponen gate valve yang terjadi kerusakan pada keausan dan korosi dikarenakan gesekan pada dudukan (seat) terhadap fluida yang terkandung berbeda – beda kandungan. Tekanan terhadap daya dorong dari fluida tersebut.

Gambar 5 Kerusakan Pada Gate Valve dan Dudukan (Seat)

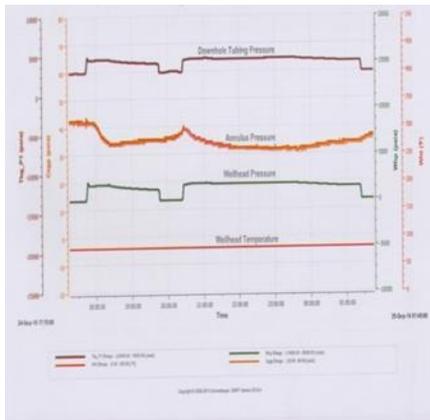
Gambar 6 Data WHP (Well Head Pressure)

Data tersebut diambil dari laporan hasil dilapangan yang menentukan banyaknya gate valve buka dan tutup pada 3 kali tutup dan buka valve 2 kali.

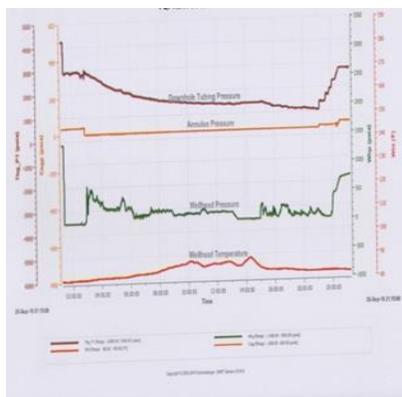
Gambar 7 Data WHP (Well Head Pressure)

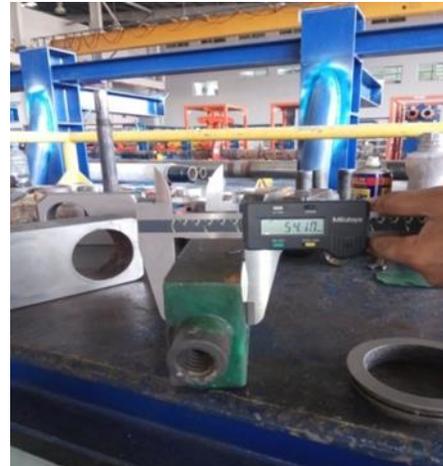
Gambar 8 Ketebalan Standart (Baru) Gate Valve

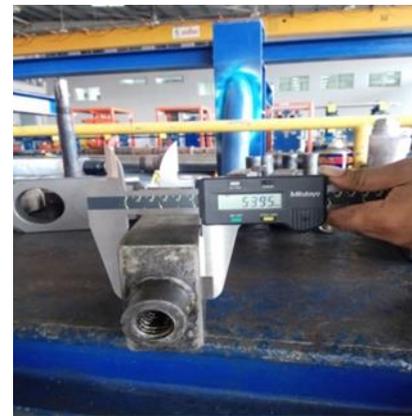
Gambar 9 Keausan Gate Valve Yang Telah Terpakai

Jadi keausan per satu kali buka tutup *gate valve* saat adanya gesekan pada komponen dudukan (*seat*) dalam kerugian yang di peroleh sebesar 0,178 μm

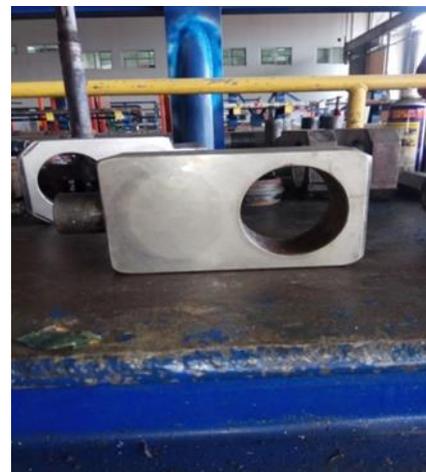
Gambar 10 Gate Valve Setelah Terpakai (lama)

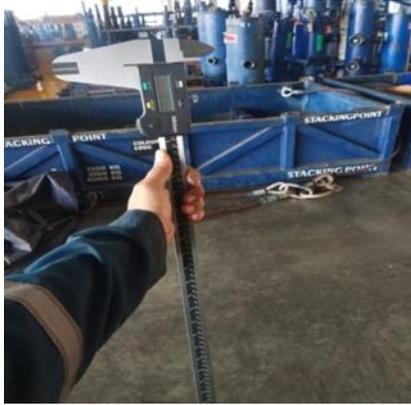
Gambar 11 Alat Ukur (Sigmat/Caliper) dan Masa Calibrasi

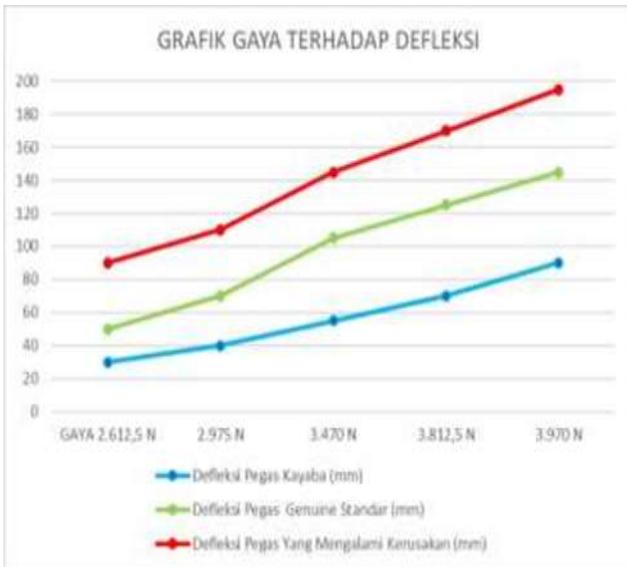
Gambar .2 Gaya Terhadap Defleksi

Dari hasil perhitungan konstanta pegas, pada pegas menggunakan shock absorber genuine Toyota Avanza hasilnya 37.139 N/m , pada pegas menggunakan shock absorber genuine Toyota Avanza yang telah rusak hasilnya 24.557,9 N/m sementara untuk pegas menggunakan shock absorber merk kayaba hasilnya lebih besar yaitu 64.625 N/m. Perbedaan nilai konstanta pegas mempengaruhi besarnya defleksi (penurunan) pegas yang terjadi diantara pegas shock absorber genuine standar dengan shock absorber genuine yang sudah rusak dan pegas shock absorber merk kayaba.

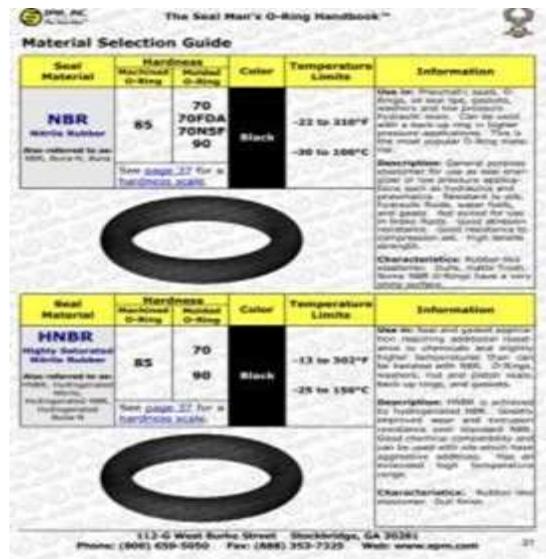
Tabel .18 Data Standar Seal

Dari data gambar table diatas dapat diketahui standar kekerasan pada seal yang digunakan untuk hidrolis, sehingga menjadi dasar acuan penulis untuk melakukan penelitian terhadap seal shock absorber belakang Toyota Avanza yang bocor mengalami fatigue material. Berikut adalah hasil dari pengukuran kekerasan seal shock absorber :

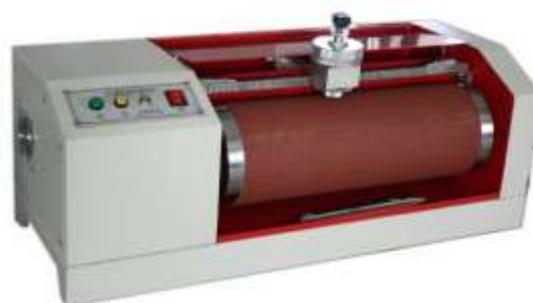
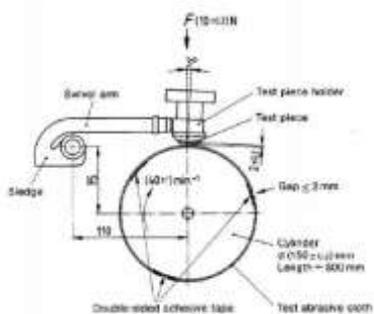
Secara garis besar pada penelitian ini variabel yang divariasikan, yaitu kecepatan putaran. Variabel lain konstan yaitu dengan speed 40 rpm , 3 variasi pembebanan (4 kg, 6 kg, 8 kg). Pengambilan variasi pembebanan tersebut berdasarkan angka spesifikasi dari alat uji *DIN Abrasion tester* yang di gunakan

Gambar 2. Mesin Uji Abrasi

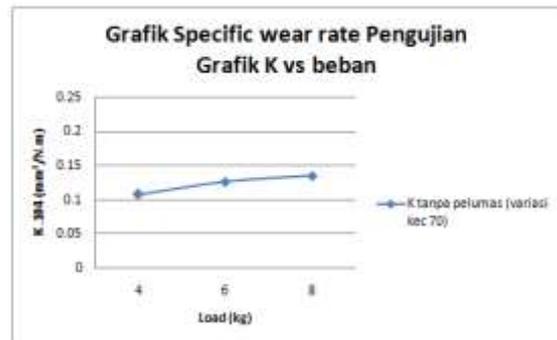
Gambar 3 Grafik Perbandingan nilai laju keausan dengan variasi beban

Grafik diatas merupakan grafik $k = f(load)$ perbandingan antara laju keausan *dry* dengan variasi pembebanan. Dapat dilihat dari grafik diatas material dari *draw down belt* apabila di berikan variasi beban maka laju keausannya meningkat. beban awal sebesar 4 kg, lalu meningkat hingga 6 kg, kemudian naik kembali hingga 8 kg.
