ANALISA KEGAGALAN SISTEM PROTEKSI PADA GARDU T 149 PT PLN (PERSERO) UP3 MENTENG

Nurhabibah Naibaho, Doni Abdul Mukti

Abstrak - Sistem proteksi pada Gardu T 149 terjadi kegagalan kerja dimana saat ada gangguan hubung singkat disisi konsumen, mengakibatkan PMT (Pemutus Tenaga) kubikel CBO Gardu T 149 trip bersamaan dengan trip PMT Penyulang Koasi. Pada proses pengujian kesalahan desain, didapatkan hasil perhitungan CT memiliki kejenuhan arus listrik 48.000 Ampere sehingga tidak jenuh saat dialiri arus gangguan hubung singkat sebesar 9100 Ampere. Pada pengujian koordinasi relay menggunakan *software FSC Curve* didapatkan hasil bahwa pengaturan *timing trip* kurva *Definite Time* untuk *Moment Over Current* untuk gardu T149 dan GI Dukuh Atas memiliki kesamaan sebesar 0.2 sekon. Pengujian kesalahan konstruksi didapatkan hasil bahwa komponen - komponen sistem proteksi tersambung dengan tepat pada terminalnya. Pengujian kesalahan peralatan didapatkan hasil bahwa rasio *current transformator* memiliki akurasi diatas 97 persen, rasio *voltage transformator* diatas 99 persen sedangkan fungsi relay dan PMT dapat bekerja dengan baik.

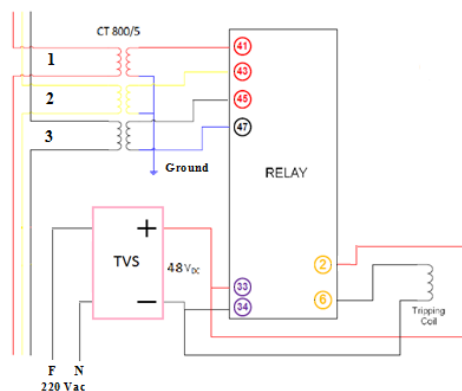
Gambar 7. Diagram Koneksi Sistem Proteksi Gardu T 149

Pengujian konstruksi pemasangan komponen sistem proteksi dilakukan untuk memastikan bahwa koneksi terminal antara CT, relay, *power supply*, dan sistem

mekanik pemutus tenaga sudah benar dan tidak ada kesalahan yang mengakibatkan kegagalan kerja sistem proteksi. Komponen sistem proteksi yang terpasang di Gardu T 149 meliputi trafo arus, trago tegangan, relay proteksi, dan mekanik pemutus tenaga. Skema diagram koneksi komponen sistem proteksi Gardu T 149 adalah sebagai berikut.
